**Villingen-Schwenningen "Altes Tonhallenareal"**

## **Geotechnischer Bericht**

Projekt-Nr.: **261507**

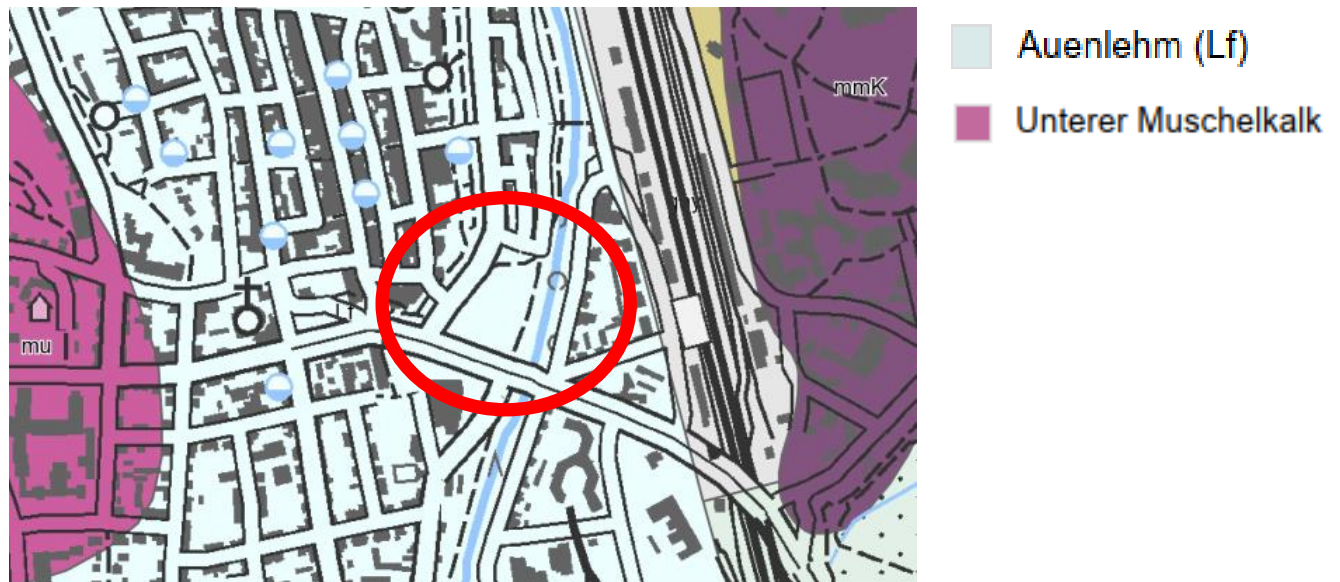
Abbildung 4.1: Auszug aus der Geologischen Karte mit Lage des Untersuchungsgebietes

Darunter stehen gemäß der Geologischen Karte (s. [U2]) sowie der Erkundung von [U8] im Bereich Böden der Talaue der angrenzenden Brigach an (s. Abbildung 4.1). Diese setzen sich gemäß [U6] und [U8] aus sandigen bis stark sandigen Kiesen bzw. kiesigen Sanden sowie sandigen Schluffen, sog. Auenlehmen, zusammen. Die Mächtigkeit der Kiese bzw. Sande variiert zwischen 0,4 m und 1,8 m. Die Schluffe weisen Mächtigkeiten bis zu 1,1 m auf.

Im Liegenden der Talaue folgt der Untere Muschelkalk, der sich aus dunklen Tonsteinen und Kalksteinen zusammensetzt. Zwischen der Talaue und dem Unteren Muschelkalk sind zudem steife bis halbfeste geröllführende Tone vorhanden, dessen Genese in der pleistozänen Frostwechselzone im Permafrostbereich zu suchen ist.

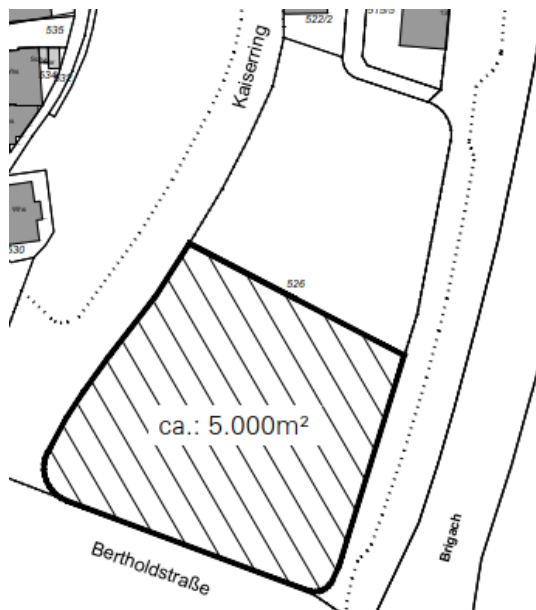
Abbildung 4.2 Ausschnitt aus der Flurkarte mit Bebauungsgrenzen [U1]

Das ca. 8.000 m<sup>2</sup> große Grundstück ist in zwei Teilgebieten einzuteilen. Im nördlichen Bereich ist auf ca. 3.000 m<sup>2</sup> ein Gebäude für das Amtsgericht, im südlichen Bereich auf ca. 5.000 m<sup>2</sup> Fläche ein Gebäude mit einer gemischten Wohn- und Gewerbenutzung geplant. Die Grenze der Teilgebiete ist in der Abbildung 4.2 dargestellt.

Gemäß [U13] ist für beide Teilgebiete von einem unterkellerten, drei- bis viergeschossigen Gebäude auszugehen. Die Hinweise zur Gründung sowie Bauausführung gelten somit für beide Teilgebiete.

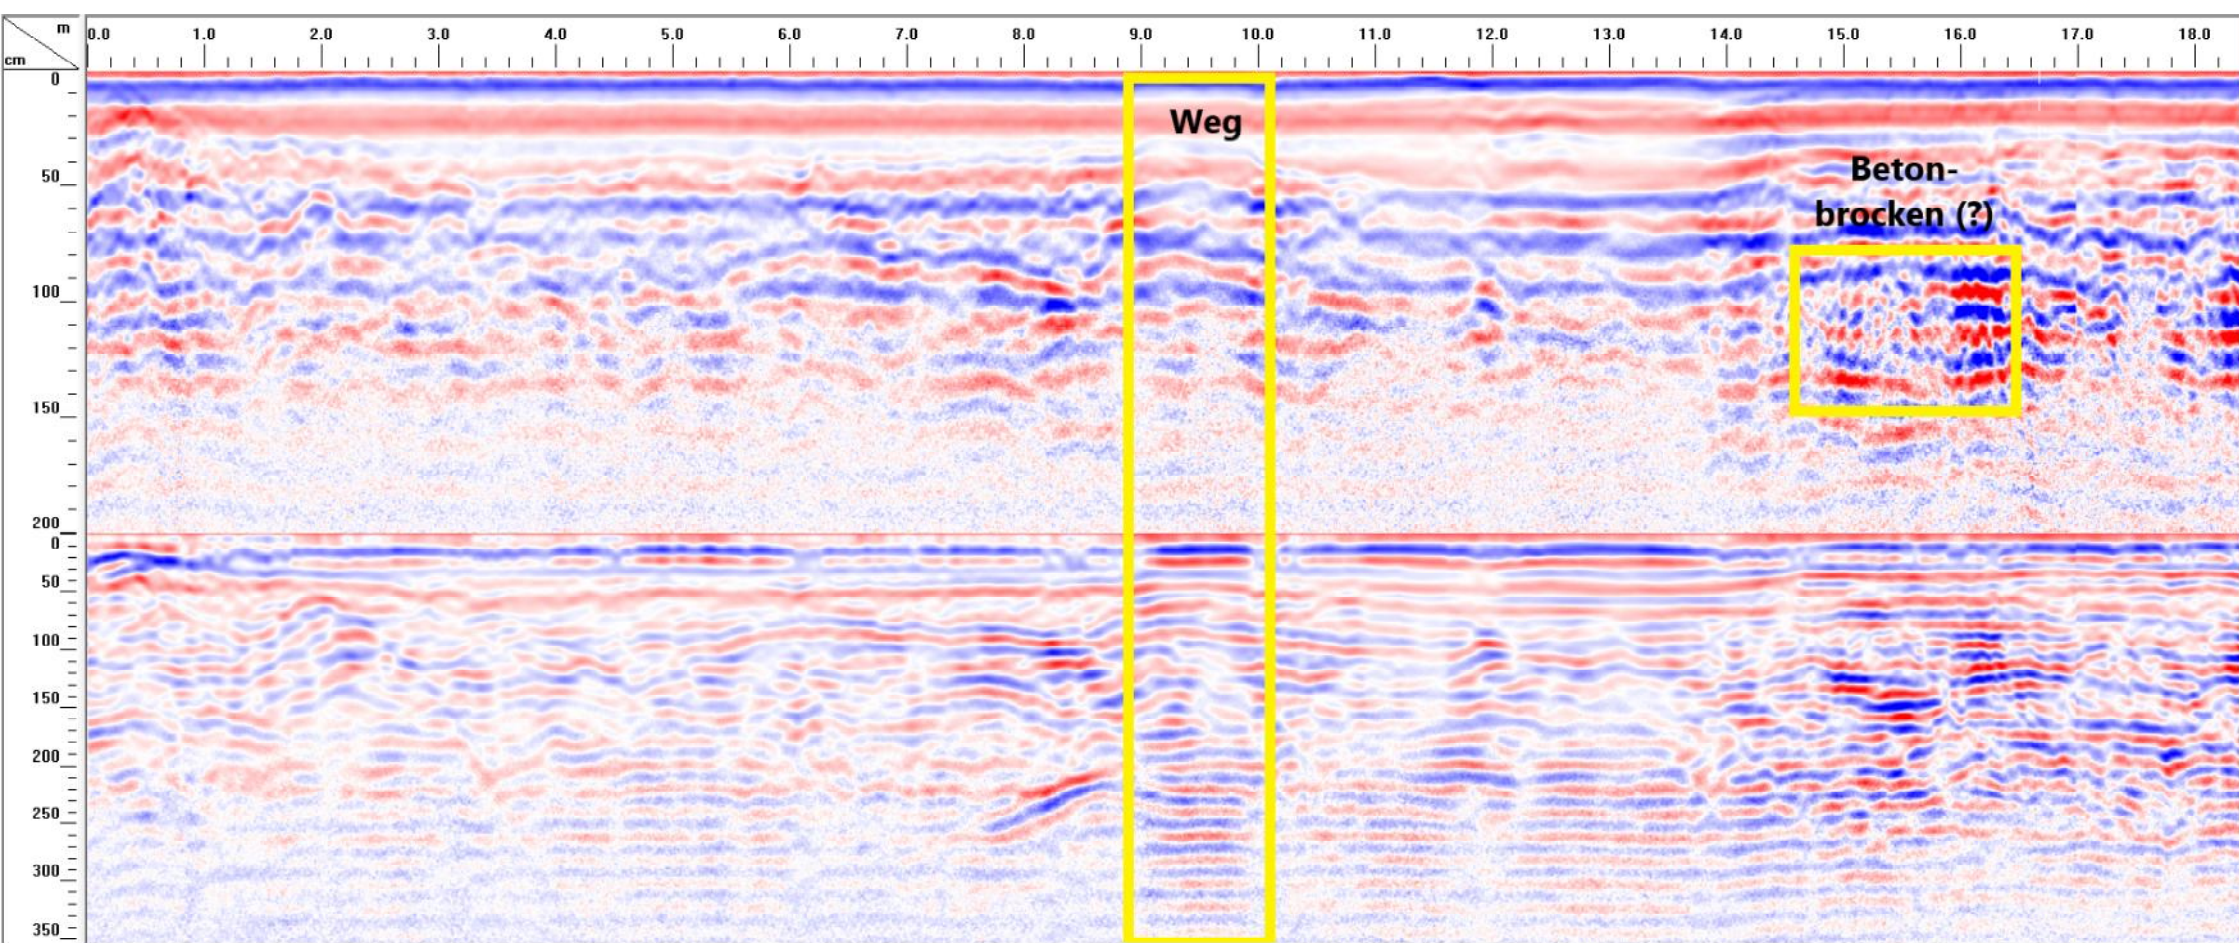
Achse E: von Nord-Nord-Ost nach Süd-Süd-West (Bereich Spielplatz)

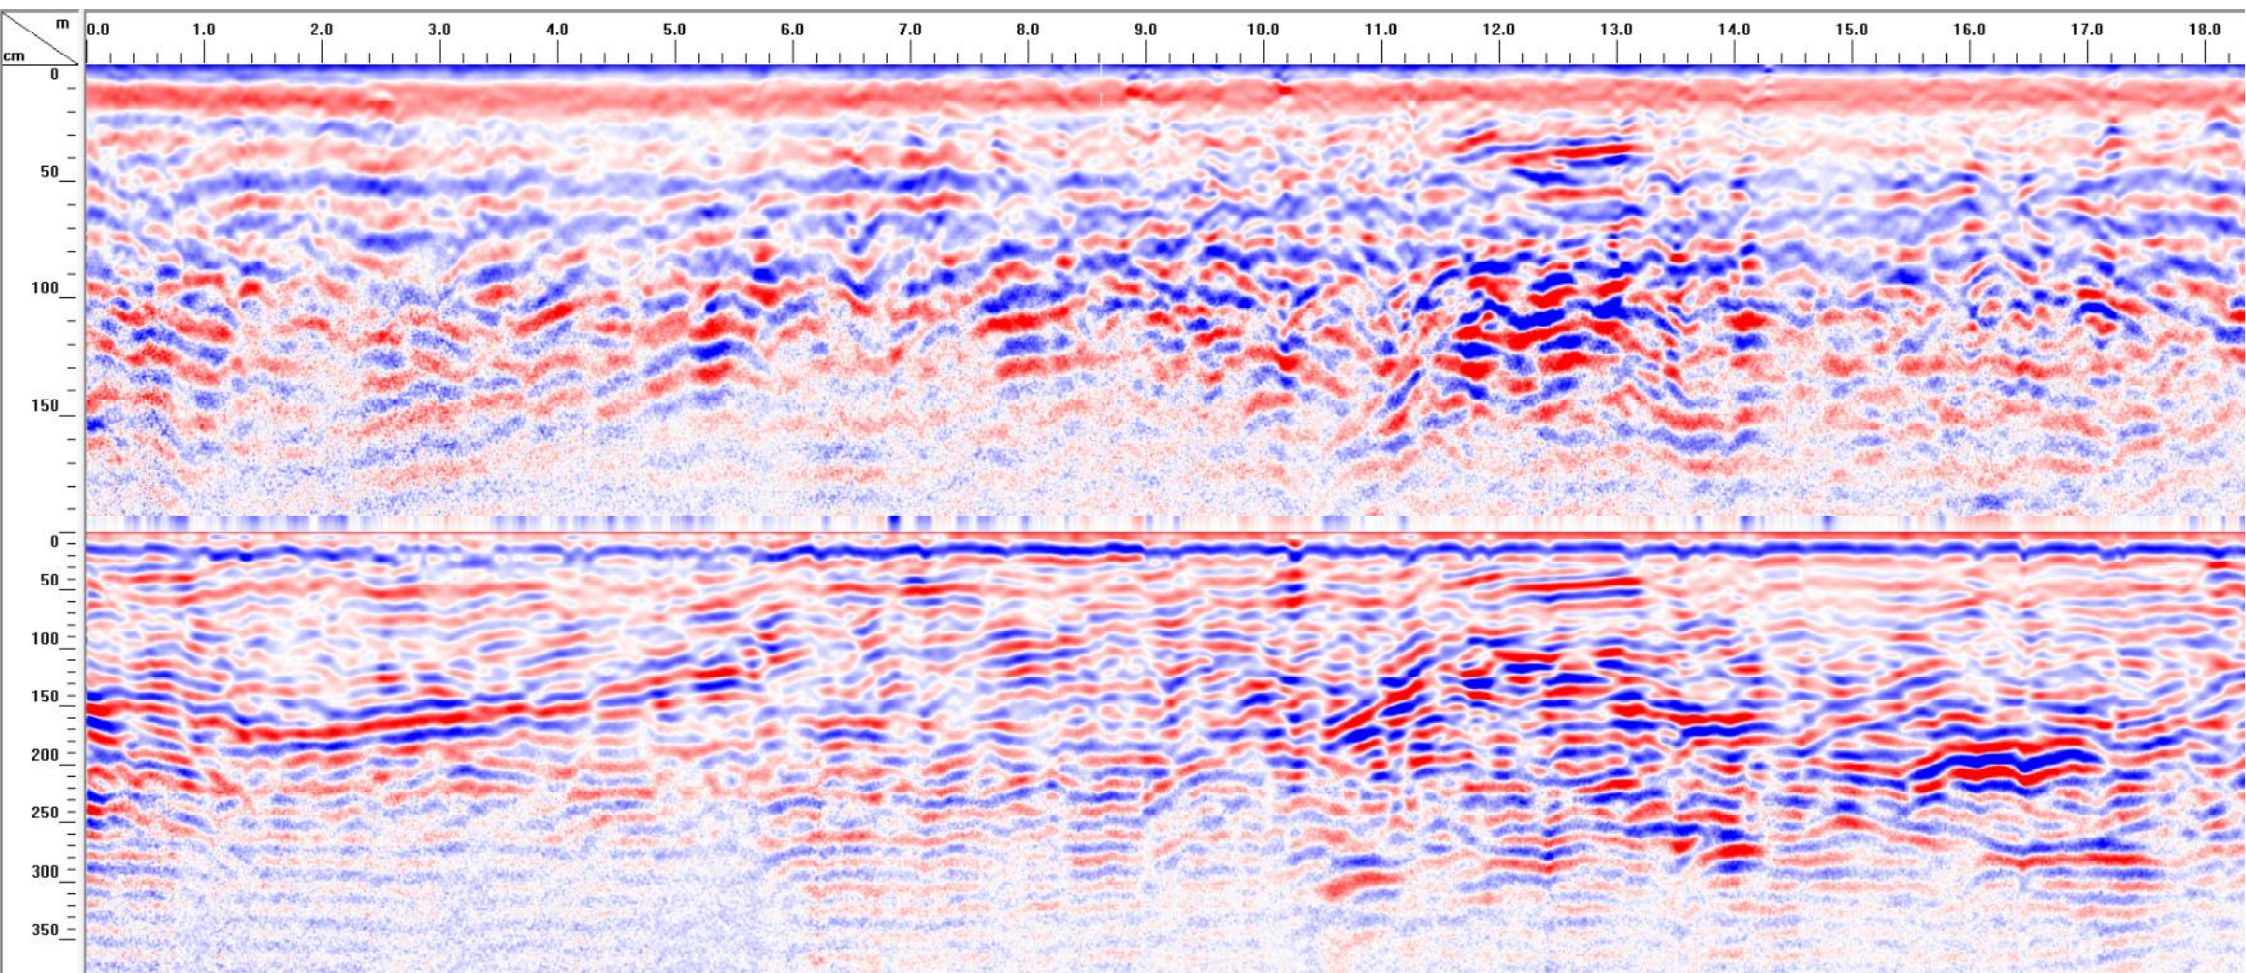
Achse 11: von Ost-Süd-Ost nach West-Nord-West (nahe Brigachstraße)

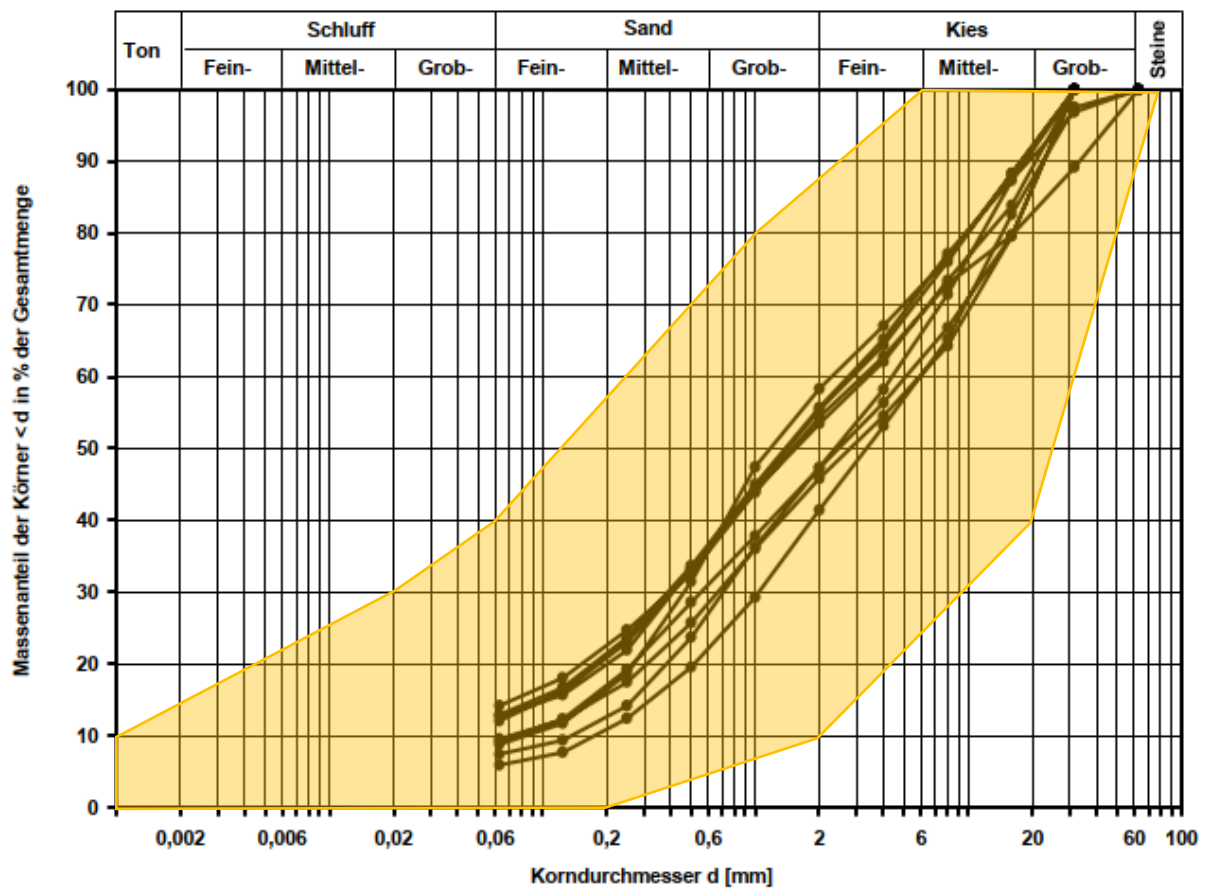
Abbildung 1: Bandbreite der Kornverteilung Homogenbereich B3
